Universidad de Costa Rica  
Escuela de Arquitectura

# ARCHIVO FOTOGRÁFICO

# BANCO NACIONAL DE COSTA RICA

## EL DOMO OLVIDADO

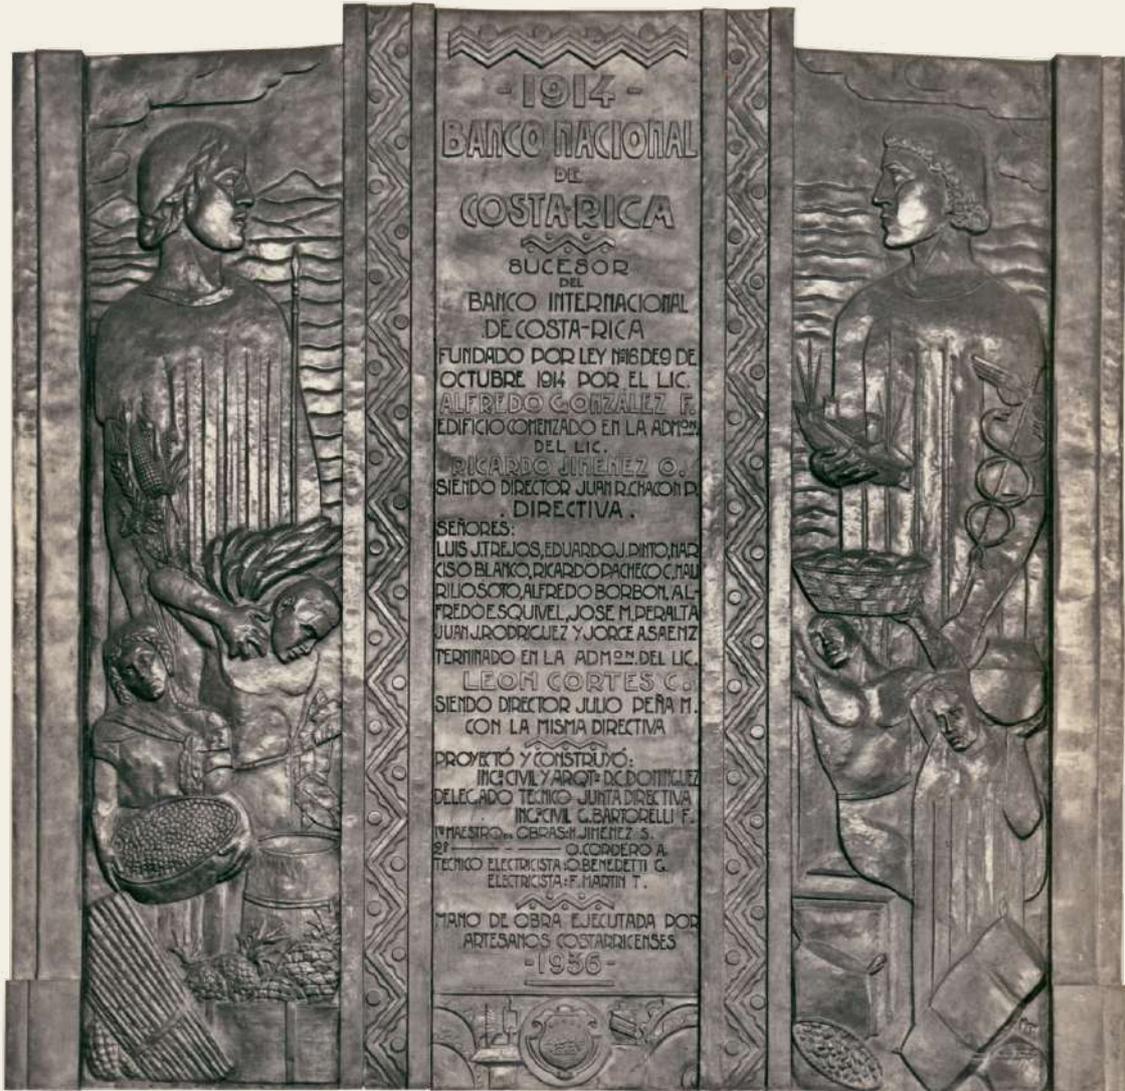
Imagen 01: Placa conmemorativa del Banco Nacional de Costa Rica

Detalle de la placa conmemorativa del edificio. - Este es hecho cincelado en plan-  
chos de cobre, del mismo que sirvió para la cubierta del edificio. - Fue ejecutado por  
Louis Jérome, francés, actualmente en CRica y quien obtuvo entre 12.000 concursantes  
en Francia, el título de "Meilleux ouvriers français". - Es una obra de arte. - la foto-  
grafía deforma un poco los figuras. -

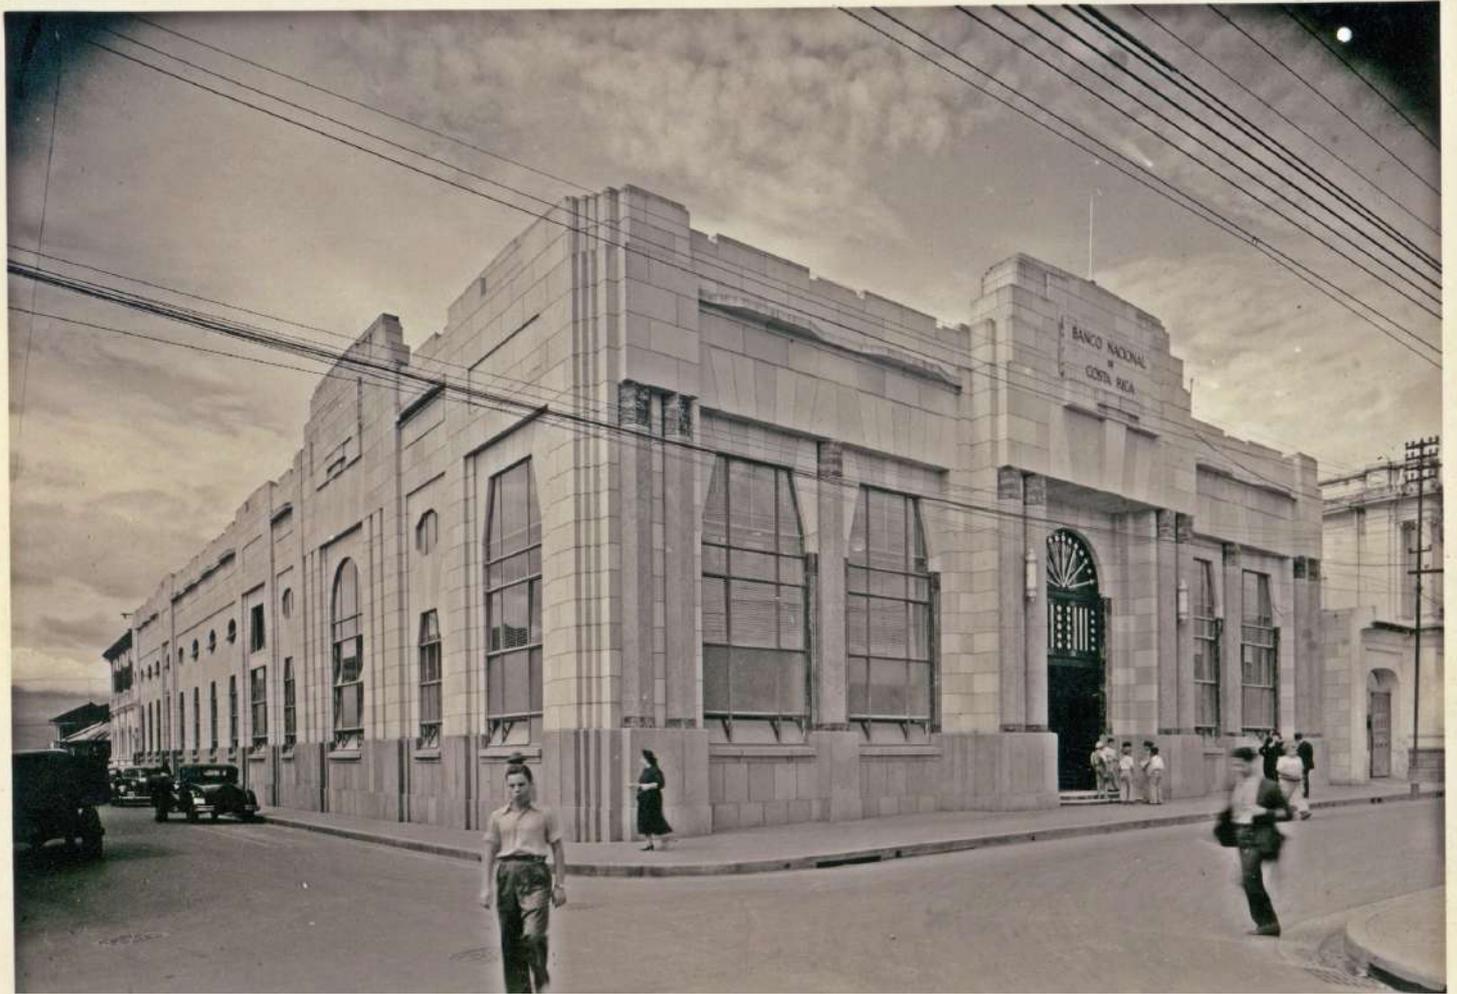
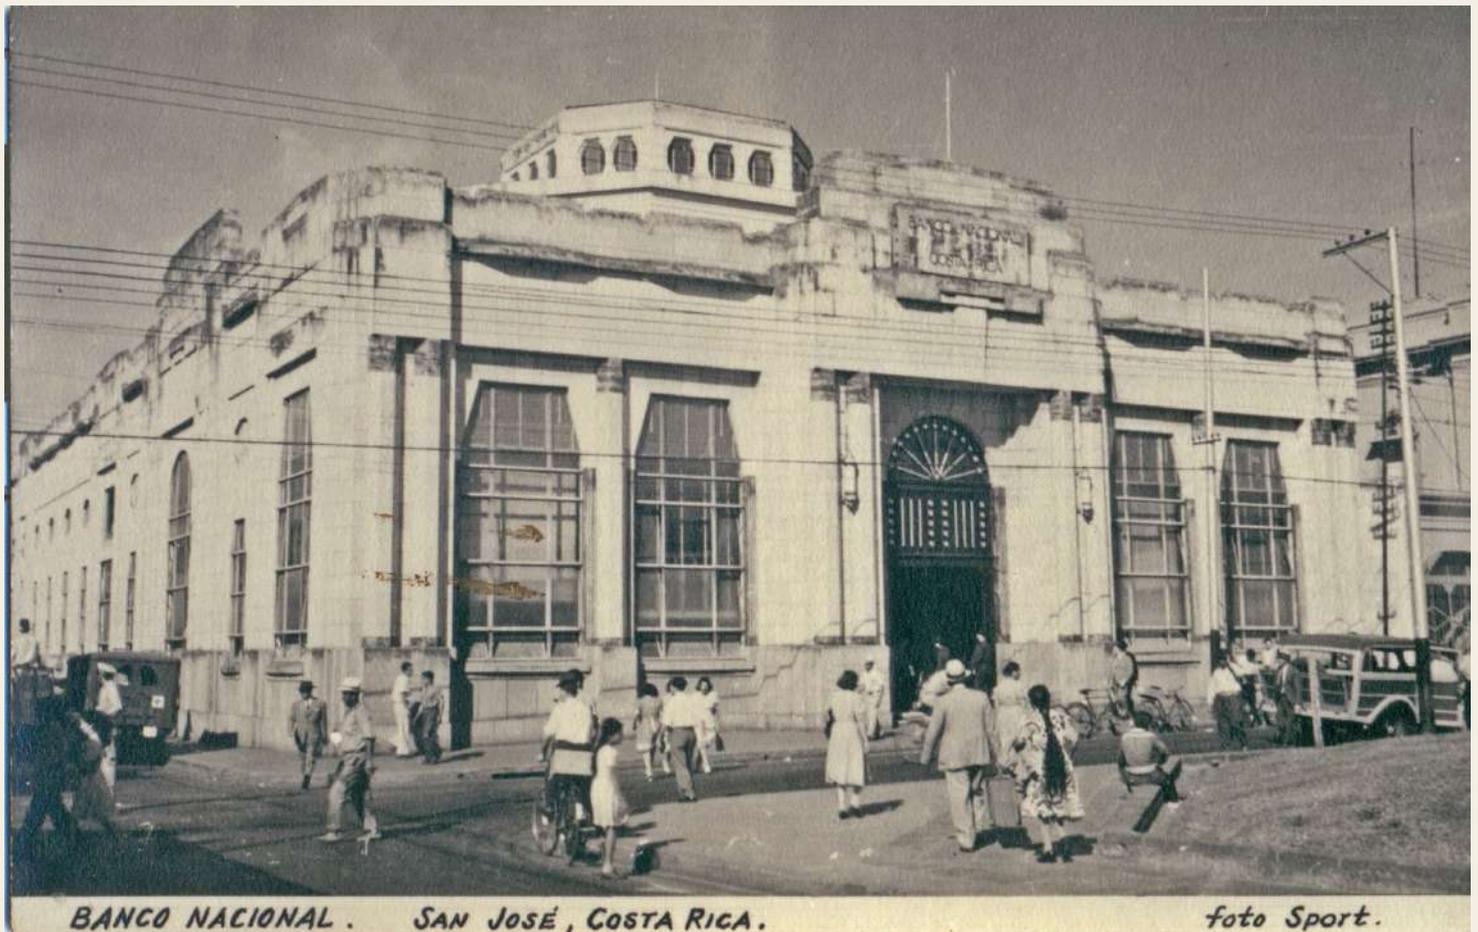
Imagen 02: Fachada principal de edificio del Banco Nacional de Costa Rica, (1936).

Imagen 03: Fachada principal de edificio del Banco Nacional de Costa Rica, (s.f).

• Fachada PRINCIPAL - (Las cúpulas no se ven por la ubicación de la cámara)

La fachada principal frente mucho en esta fotografía, pues como da al Sur, no recibe el sol sino de Septiembre a Mayo, y así, los sombras propios y proyectados, verticales, ~~no se marcan~~. Solamente se destacan los ~~sombras~~ horizontales. - Se tomará en el tiempo indicado una fotografía con sol y abarcando la cúpula principal que aquí no se ve, pero que completa la fachada.

La apariencia exterior del edificio y los efectos que la luz del sol causaría sobre su superficie de acuerdo a la su orientación del mismo fue plenamente analizada por el arquitecto. Sobre sur, el arquitecto Domínguez Párraga, al analizar una fotografía de las misma expresó lo siguiente: “no recibe el sol sino de noviembre a marzo, y así, las sombras propias y proyectadas, verticales no se enmarcan, solamente se destacan las sombras horizontales”.

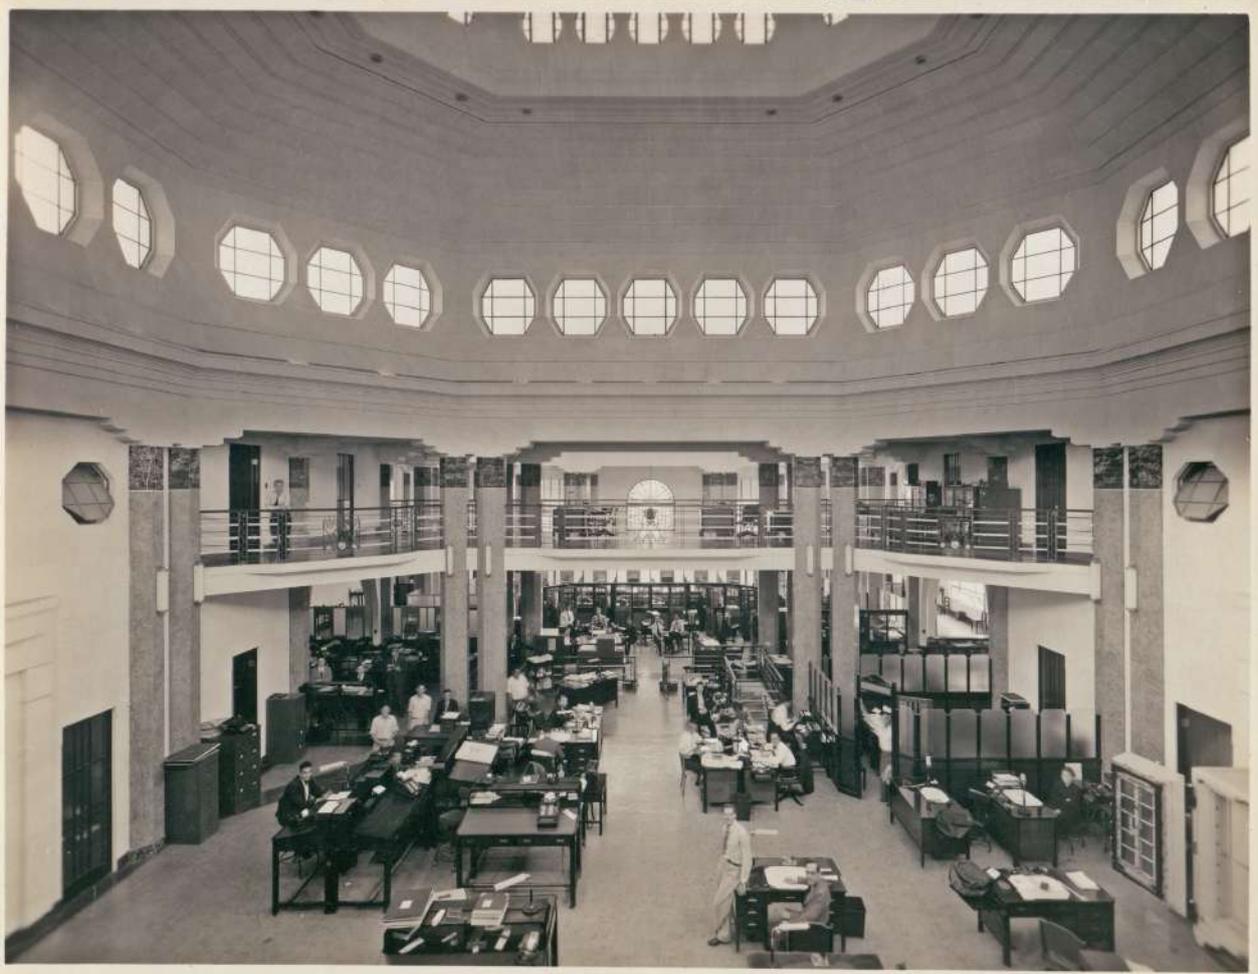
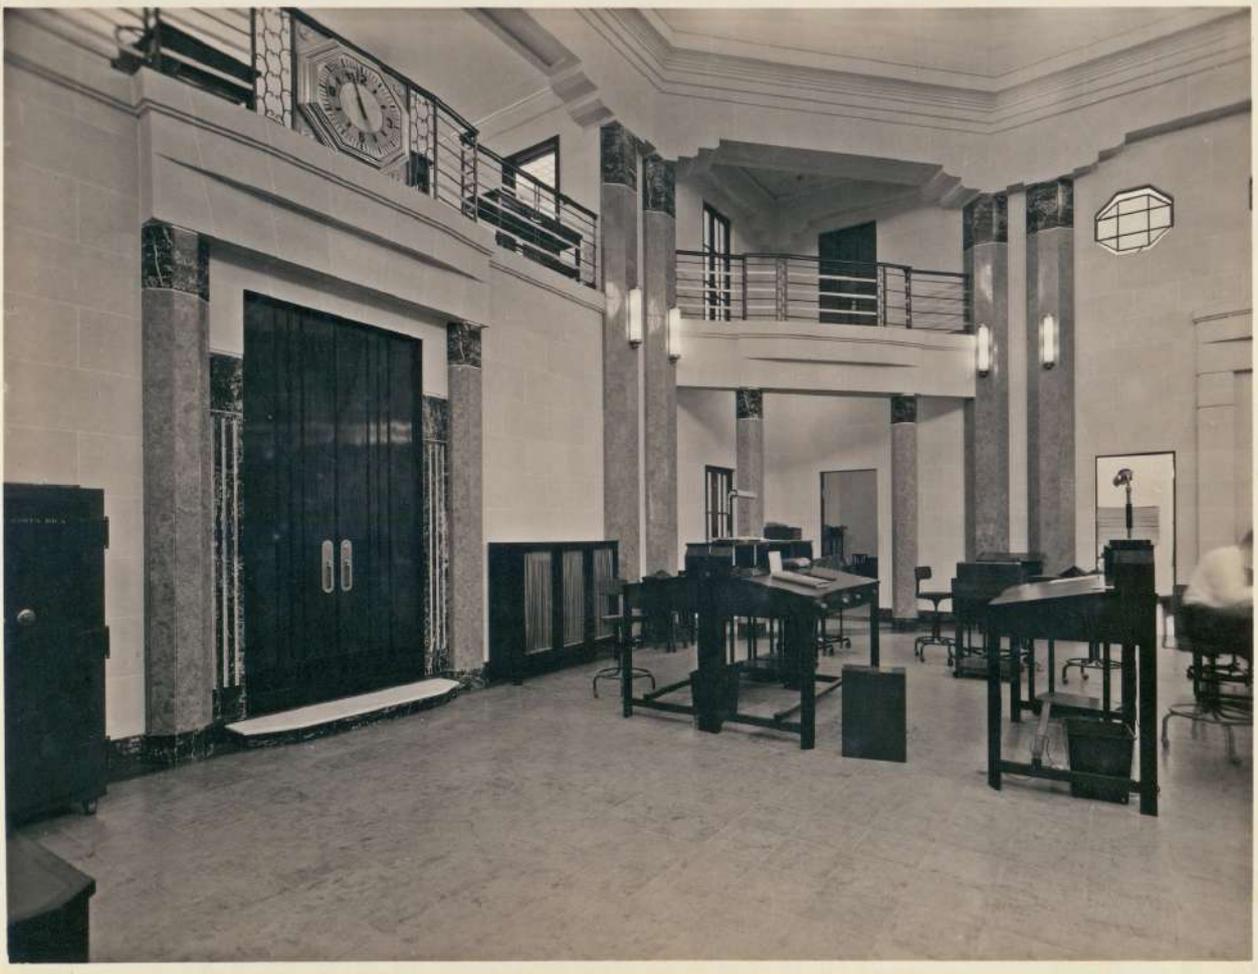
Imagen 06: Vista interna desde mezzanine, Banco Nacional de Costa Rica, (1936).

Imagen 07: Vista interna de lobby, Banco Nacional de Costa Rica, (1936).

Vista general desde el mezzanine de la Cúpula de Contabilidad, mirando hacia la entrada frontal. Se ven algunos cuartos, pero una ya tarde cuando se tomó la fotografía. En el mezzanine central entre ambos cúpulas está la Atribución que mira desde allí, a todo el Banco, absolutamente.

A la derecha, dentro de canal de madera y vidrio, está el Sub frente de firmas, en comunicación con todos los cuartos de las tres secciones (Comercial, Hipotecaria y Agraria) y con la Antecala para el público.

Se ven también, las entradas a los escaleros de los Boveds - Estos escaleros son dos: una que avanza del Dep. de Caja hacia la Bodega de Valeros y otra, a la izquierda, común para los Boveds de Cartera y Cargos de alquiler.

En el mezzanine, a la izquierda, la puerta que está cerca del cuarto que está allí apoyado en la baranda, da a una escalera que comunica con la parte baja.

La primera ventana octagonal a la izquierda, a la altura del mezzanine, corresponde a un salón pequeño de máquinas que hacen placas para direcciones, <sup>estampas</sup> etc. El Banco Nacional tiene hoy día 3800 cuentas. - Estas máquinas ahorran el trabajo de 10 empleados.

Un rincón de la cúpula de atrás, llamada de Contabilidad, de 2.50 metros en altura que la de adelante. - Da un color de luz orlaw, por vidrio azul. - La puerta que se ve a la izquierda es del Salón de Reuniones para conferencias privadas. - Arriba, está el departamento de Clasificación de Billetes. - Al fondo se alcanza a ver el Dep. de Encuestas comunicados por radio propio (que está en la azotea).

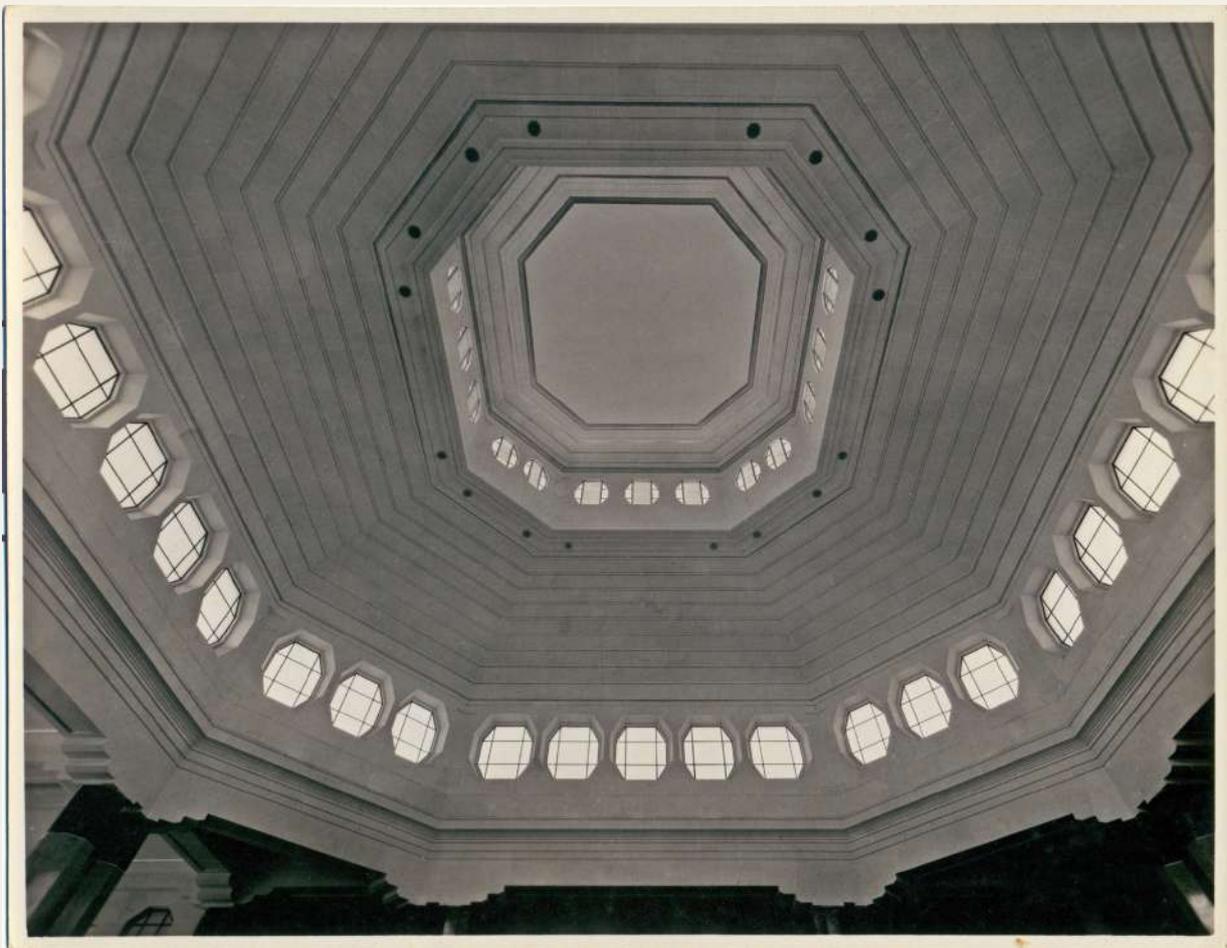
Imagen 08: Detalle interno de cúpula, Banco Nacional de Costa Rica, (1936).

Cúpula del público - La altura total hasta el cielo de la lintemilla es de 16.750 -  
La cámara, con lente gran angular, deforma un poco - las cúpulas son hechas totalmente  
en cemento armado - Los mayores en América, probablemente - Y en su fénico, por ser en planta  
octagonal y no de revolución, única, en cemento armado; pues los existentes son de estructura  
de acero y forrados. -

El aspecto más destacado de este diseño es la superposición de dos domos de concreto armado sobre una planta rectangular compuesta por dos espacios separados: la sala principal y la sala de contabilidad. En palabras del arquitecto Domínguez Párraga la cúpula de la sala principal era una “de las mayores de América, probablemente y en género de octogonal y no de revolución, única de cemento armado, pues las existentes son de estructuras de acero y forradas”.

El domo se monta sobre un anillo de apoyo adornado con una cornisa de diseño complejo: el diseño de sus bordes simulan la forma de un corte de capitel, en el sitio donde llegan las columnas octogonales que sostienen el anillo de contención del domo. Las columnas se presentan en pares o solas. En las paredes los sostenes del techo son pilastras poli facetadas (tres caras). La complejidad de la superposición del octógono sobre el prisma ocurre en las esquinas, en donde se produce un distribución en cruz de una viga corona con el mismo diseño del anillo cornisa de contención del domo de la

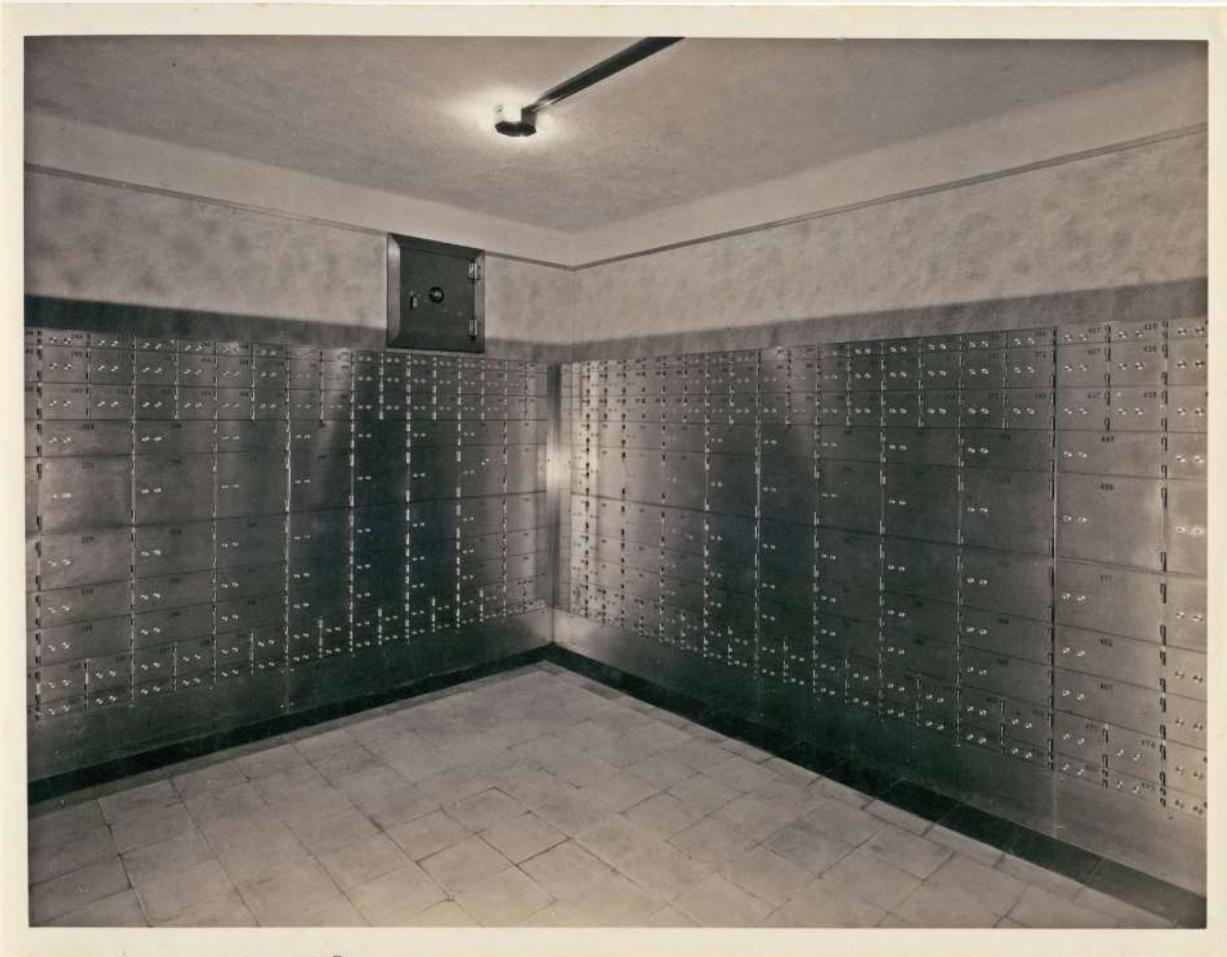
Imagen 09: Vista interna de cajas de seguridad de alquiler, Banco Nacional de Costa Rica, (1936).

Cajitas de seguridad para alquiler (Sitáms) - Hay actualmente 650 cajitas de 5 tamaños  
diferentes; que se alquilan desde \$6.00 al año hasta \$60.00 - Producen un interés muy bueno,  
a pesar del costo de los bloques que son de acero inevitable. - La capacidad, en tamaños variados  
como los actuales, será de 1500 cajitas. - Si se usaran solo tamaños menores, cabrían hasta  
1780. -

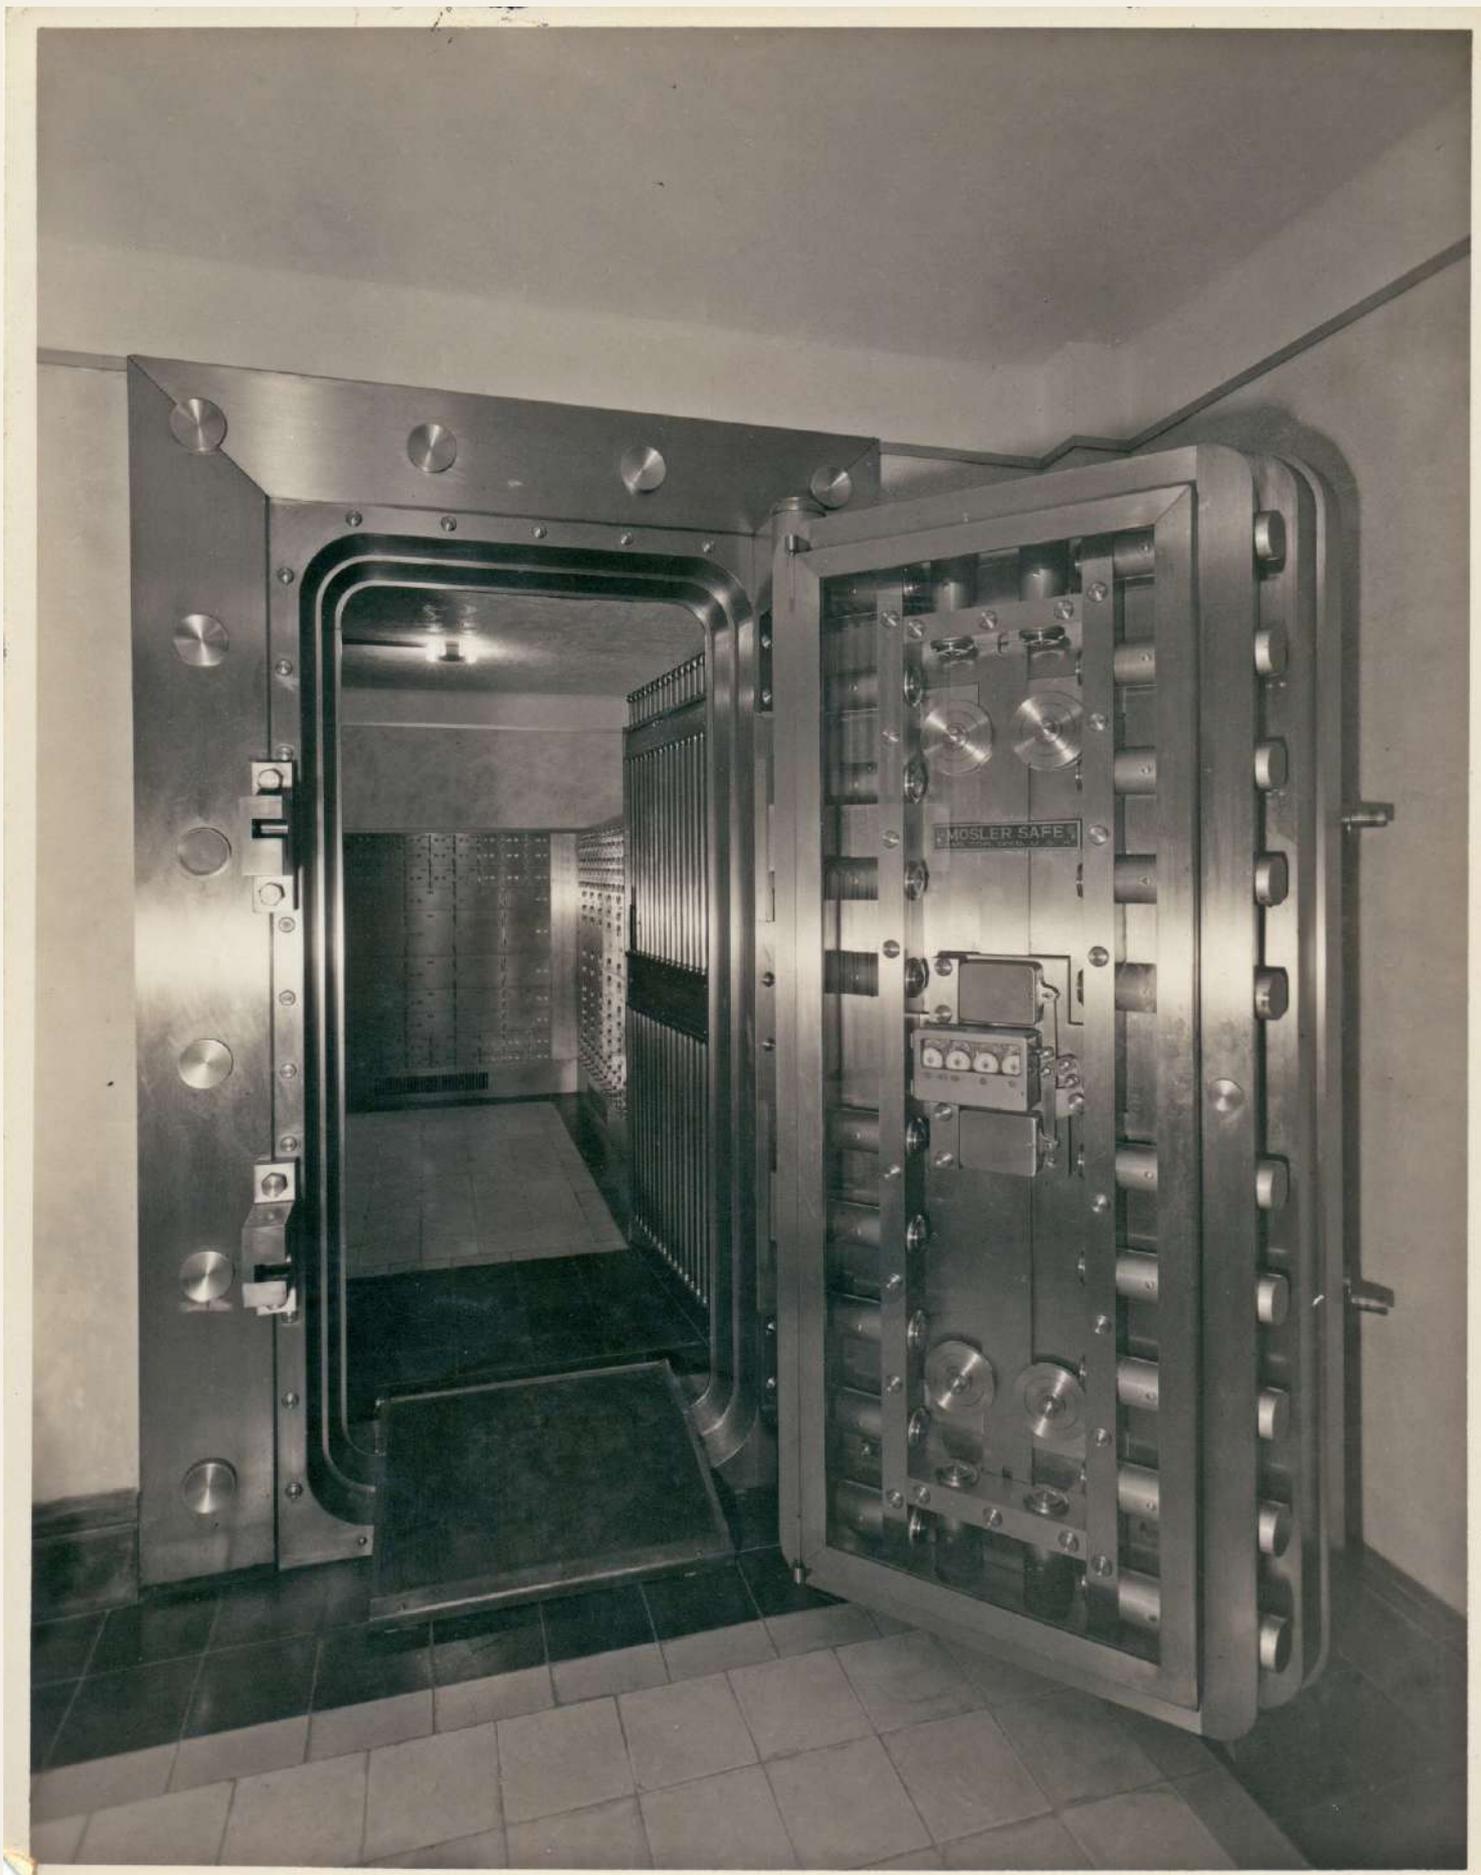
Imagen 10: Detalle de puerta de acceso a la Bóveda de Valnes, Banco Nacional de Costa Rica, (1936).

Bóveda de Cajitos de Seguridad, de alquiler (Safety Boxes) -

Esta puerta, firmísima de 2 combinaciones, time-lock (4 relojes) es de 10" de espesor. -

En el vestíbulo de esta Bóveda, desde donde se ha tomado la fotografía, hay 3 apartados independientes para que los interesados abran y revisen lo que guardan en sus cajitos, sin que nadie se entere. - Se colocaron solamente 3 apartados, por ser prudente no dejar entrar a la bóveda que hace este servicio, mayor número de personas. -

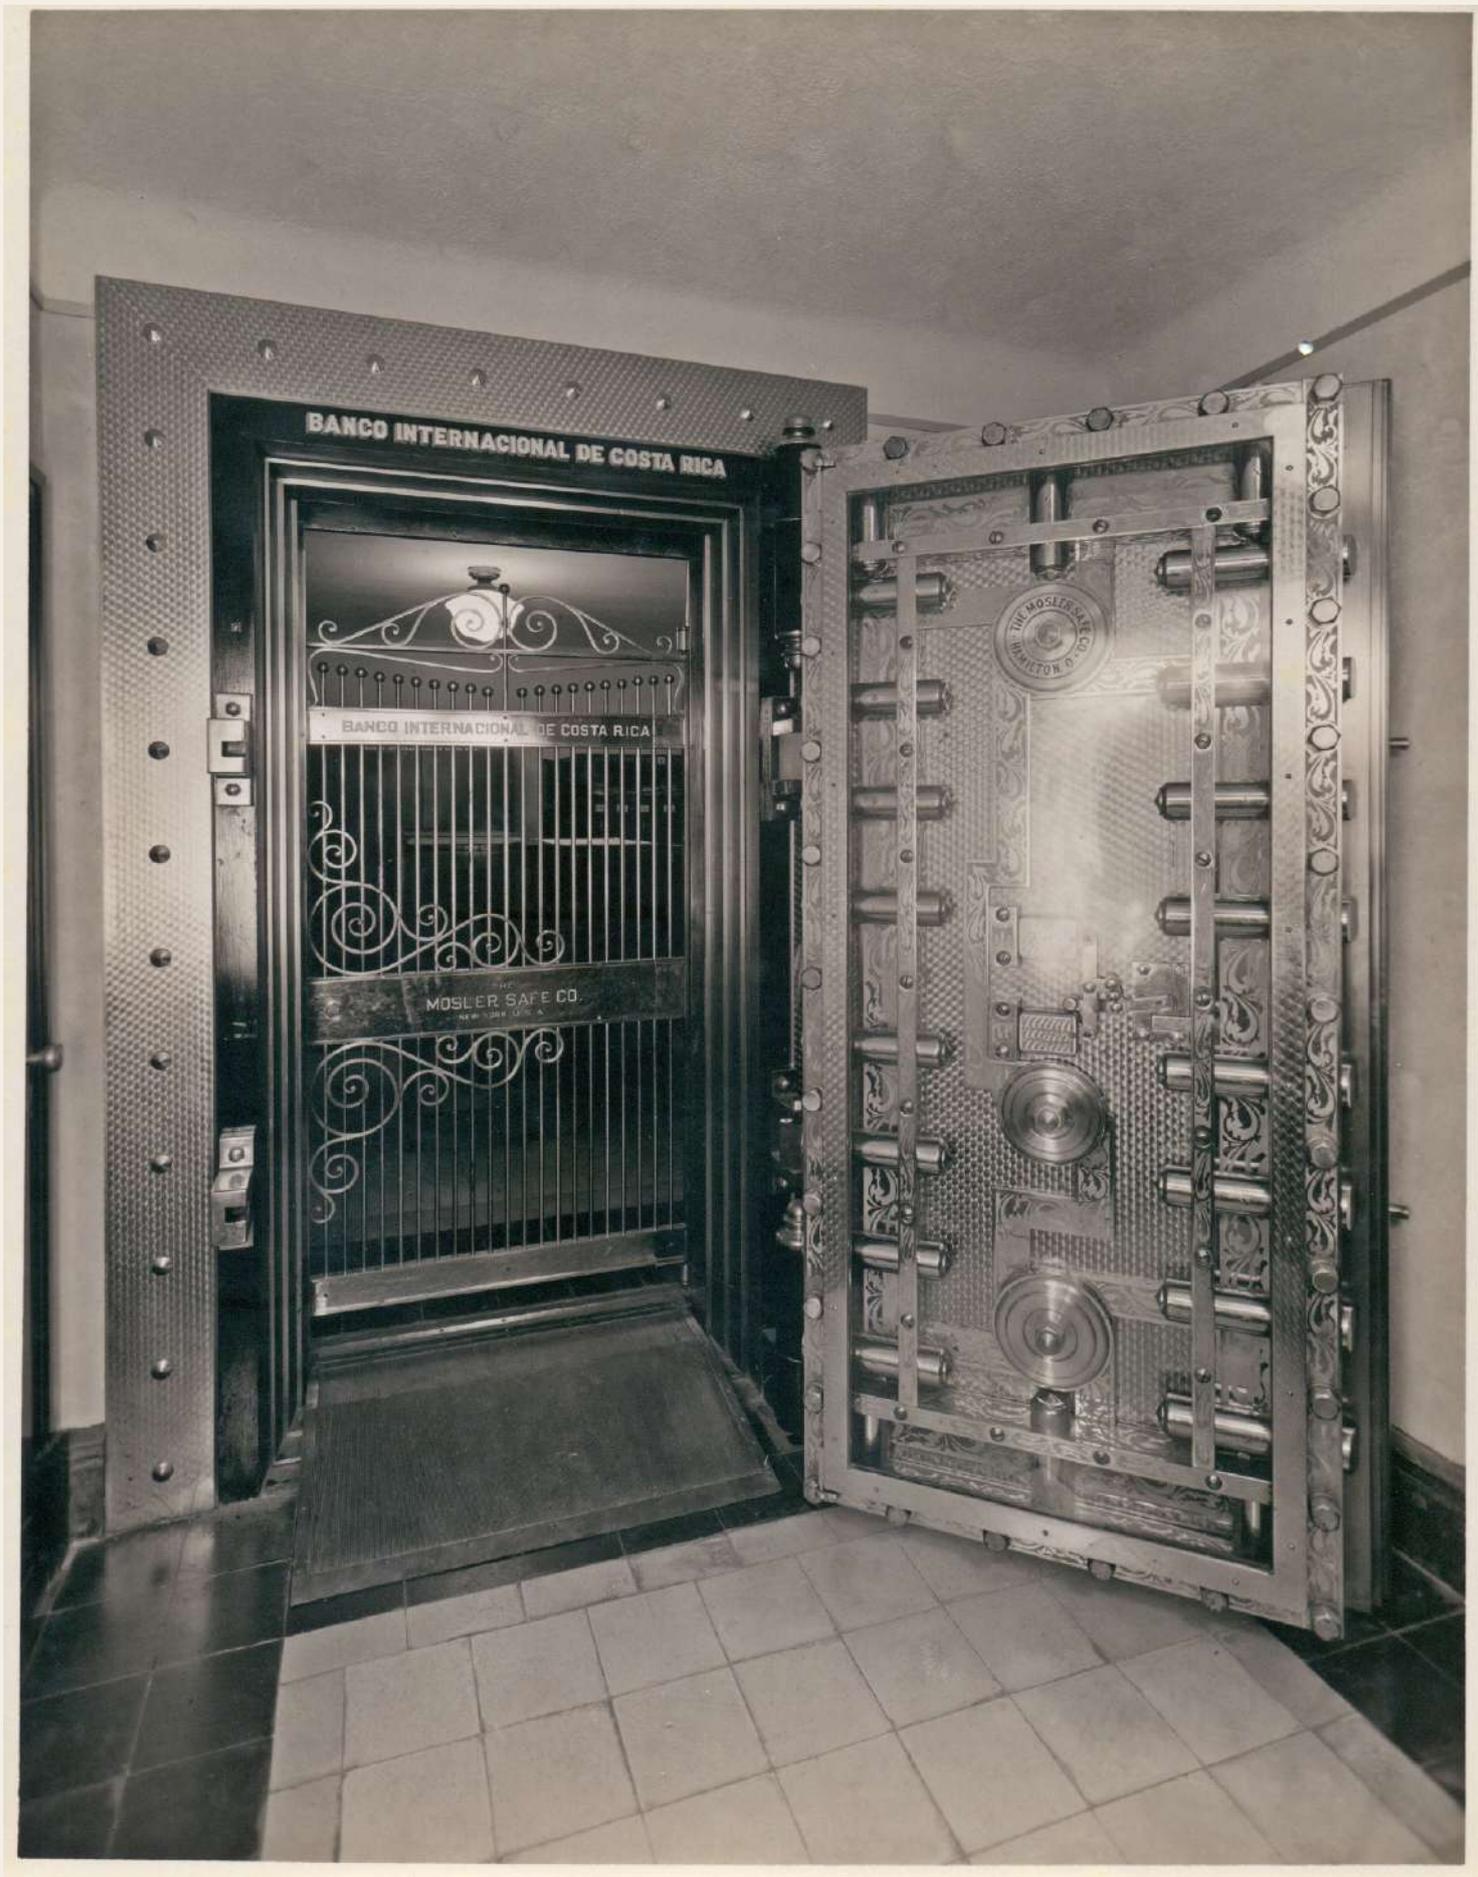
Imagen 11: Detalle de puerta de Bóveda de Cartera creada para el Banco Internacional de Costa Rica, Banco Nacional de Costa Rica, (1936).

### Bóveda de Cartera

Esta bóveda mide  $38.00^m$  y contiene todos los escritos, documentos, etc. Es la puerta que se ve la que sirvió para valores de Caja, en el antiguo Banco Internacional -

En el vestibulo de esta Bóveda, desde donde se ha tomado la fotografía, ( $15.00^m$ ) hay un escritorio que lleva el registro de entrada y salida de los documentos allí presentados (para alojados, etc)

Todos los documentos, etc, están clasificados y guardados, en archivadores metálicos que, a su vez, están dentro de cajas de seguridad. -

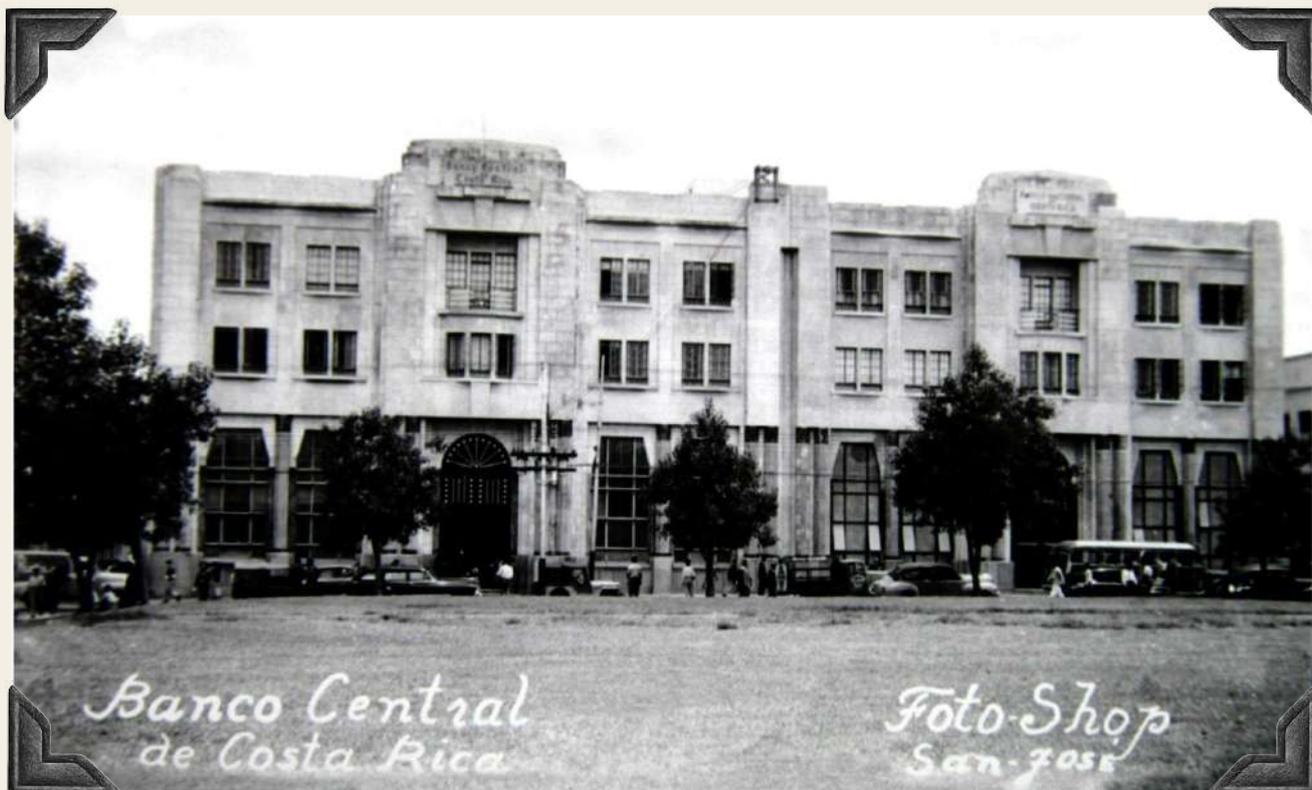
Fotografía 1.

En la primera fotografía se puede apreciar el edificio remodelado y ampliado del Banco Nacional, que consta de dos módulos similares, de lenguaje Art Deco. El primero de ellos tiene la leyenda del Banco Central. El segundo, el nuevo posee la leyenda de Banco Nacional.

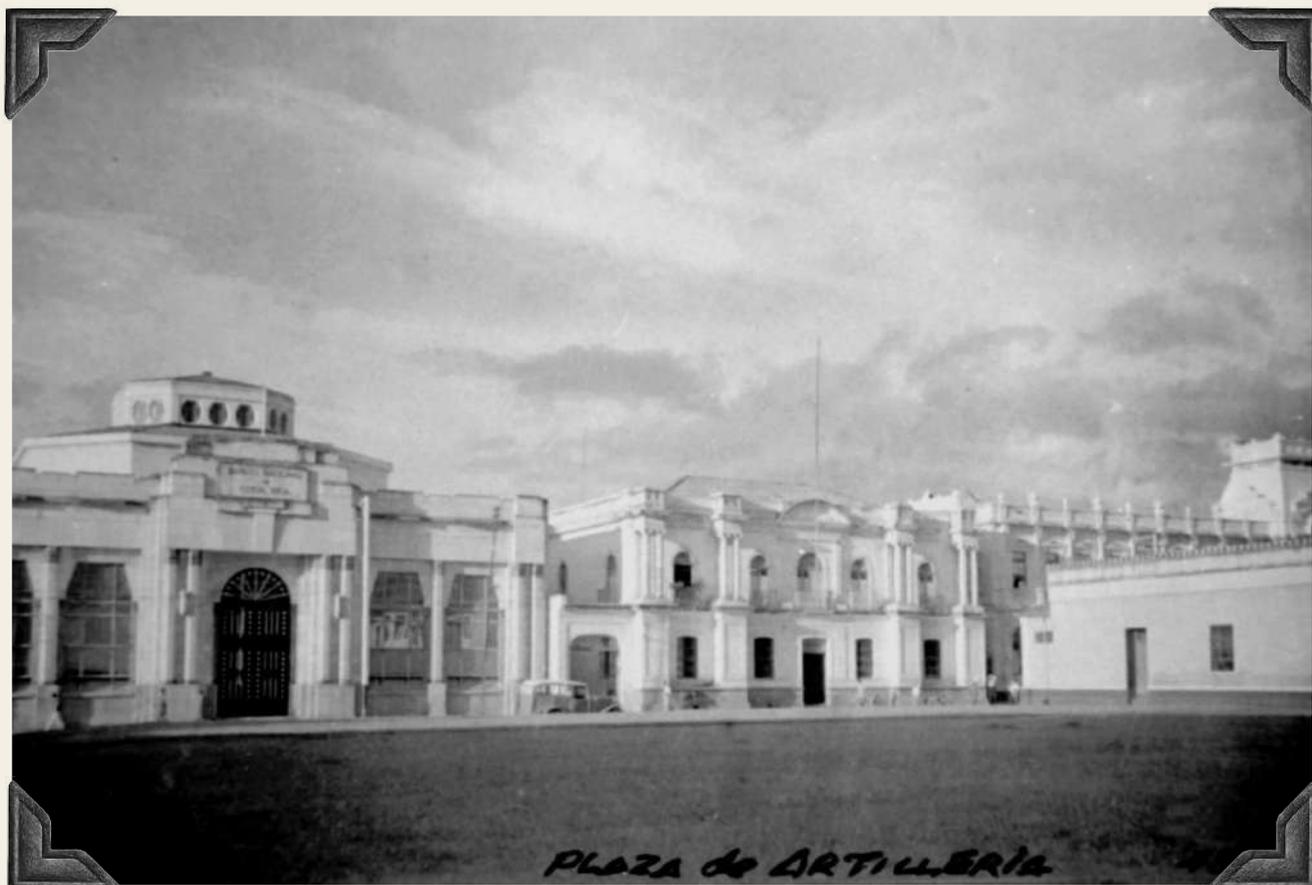
Fotografía 2.

En la segunda fotografía se pueden apreciar los últimos instantes en que convivieron tres momentos de la Historia de la Arquitectura de Costa Rica. Tres edificios icónicos, representativos de diferentes momentos de las políticas del Estado costarricense.

**A** . El edificio de la Comandancia de San José, construido entre 1867-1869 para que albergara los Talleres Nacionales. Período 1841-1870, ver: “Herencia, ruptura y nuevas expresiones arquitectónicas” (Quesada y Sanou, 1998).

**B** . El edificio de Correos de Costa Rica (1913-1917), construido por la Compañía Inglesa de Construcciones, empresa que realiza un cambio de materiales y de sistemas de construcción en varias regiones del país. Período 1910-1948, ver: “Persistencia y apropiación de estilos en el cambio tecnológico y el reordenamiento del espacio territorial” (Sanou, 2004).

**C** . El edificio del Banco Nacional de concreto armado, construido en 1936 (Sanou, 2004). Período 1910-1948, ver: “Estado constructor: enfrentamiento de los lenguajes arquitectónicos académicos, antiacadémicos y el primer moderno” (Sanou, 2004).
